Napínák řetězu

hodný pro
benzínové motory Opel 2.0 I Turbo a 2.2 I

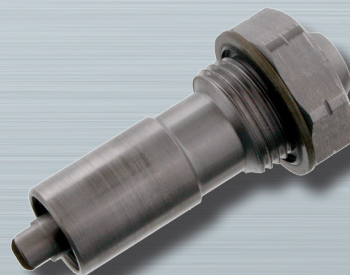
I

Zablokování hydraulického napínáku řetězu. Původní verze (viz č. 0636 549) napínáku řetězu měla zelený O-kroužek a pogumovanou podložku (viz obr. 1). Výrobce vozidel bylo toto provedení montováno do výše uvedených motorů. Od modelového roku 2009 je ve výrobě používán modifikovaný napínák řetězu.

STARÝ

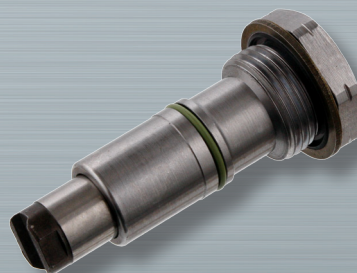
2

NOVÝ

SWAG doporučuje výhradně použití nového napínáku řetězu SWAG 40 93 3044 (viz č. 4807 839). Ten je pod hlavou opatřen pogumovaným kovovým těsnicím kroužkem (viz obr. 2). Tím je zaručeno bezchybné vedení rozvodového řetězu.

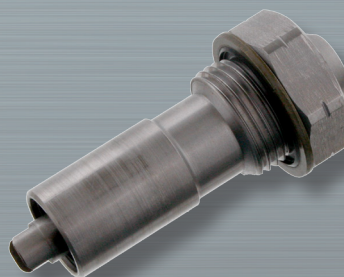
SWAG č. 40 93 3044

Viz. č. 4807 839

Aby se zabránilo přeskokování rozvodového řetězu při běžícím motoru, měl by být napínák řetězu umístěn do pracovní pozice až po přiložení řetězu. Detaily jsou uvedeny v příložené informaci SWAG.
