INA INFORMACIÓN DE SERVICIO

Poleas tensoras 531 0264 10 y 531 0780 10

Comprobación obligatoria del tornillo de casquillo del lado del motor antes del montaje

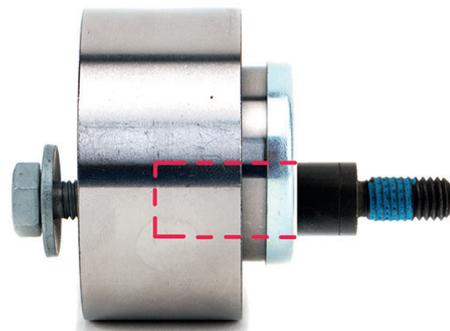
Fig. 4: Polea tensora INA con tornillo de casquillo y de fijación en la posición de montaje

Si en los vehículos indicados se desmonta la polea tensora, es obligatorio comprobar el asiento correcto del tornillo de casquillo del lado del motor (fig. 1).

Si no se realiza esta comprobación, puede dañarse la correa dentada. En el peor de los casos, esto provoca daños en el motor.

Si el tornillo de casquillo se ha aflojado, se debe volver a apretar al par especificado con una herramienta adecuada.
